繊維充填改善とボイド低減を実現する新工法成形体の評価

一般工法と新工法で成形を行った凹凸を有する三次元形状部品について外観検査と X 線 CT を用いた非破壊検査を行い、新工法の技術的優位性について検証を行う。

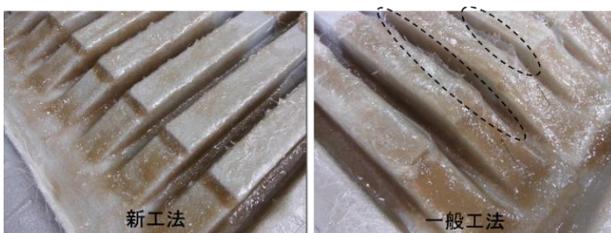
図 脱型前外観写真

同一の型（FRP 製）、材料（強化繊維、マトリックス樹脂）を用い、新工法と一般工法で作製した部品の脱型前外観写真と X 線 CT の非破壊検査結果を以下に示す。外観検査の結果、解放面が凸部となる角部にバリが見られ、材料が成形中に移動していることが示唆された（左下図）。非破壊検査の結果、一般工法の成形体では断面がコの字の部分において、強化繊維とマトリックス樹脂の境界層に最長断面寸法 8.34mm の空気層が深さ 28mm 以上に渡って断続的に存在していることを確認した（右下図）。新工法の成形体には同一箇所以最長断面寸法 4.5mm、深さ 3.2mm を超える空気層は確認されなかった。

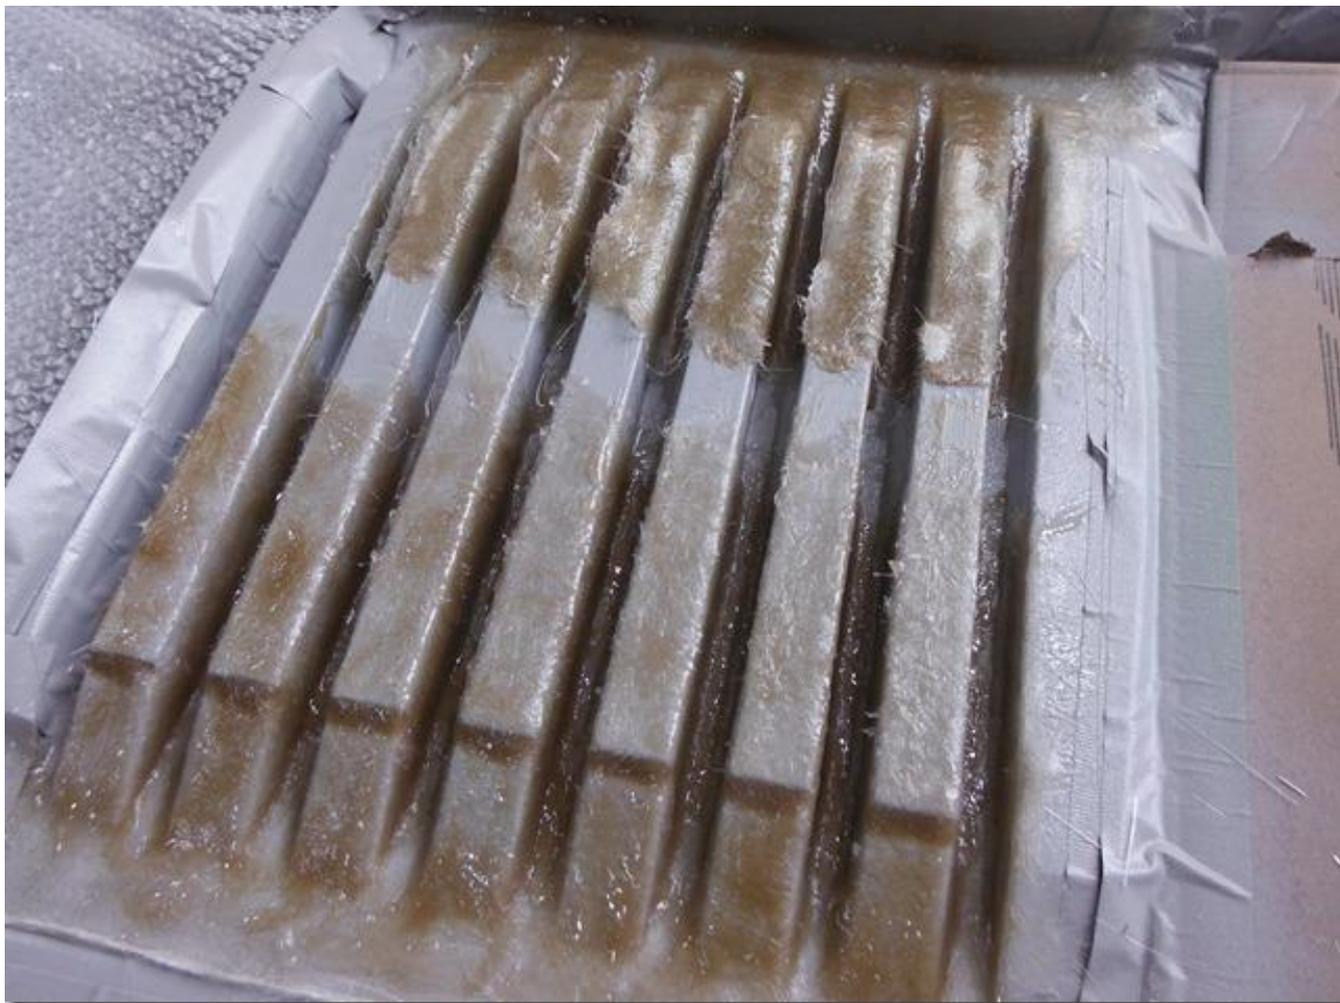
図 Concave/Convex sample の脱型前の外観写真

脱型前のサンプルの外観写真を以下に示す。尚、写真表面に映っているのが成形面（型との接触面）と逆側にあたる解放面である。外観写真中で下半分が新工法で作製したもの、上半分が一般工法で作製したものである。新工法と比べ、一般工法では凸部の角にバリが発生していることがわかる。

強化繊維の移動の制御は強化繊維がハンドレイアップした位置に着実に存在させることを目的としている。強化繊維の位置保持ができずに動いてしまうと、一般工法で作製した Sample B の目視で確認されたバリ、X線 CT で確認された凸部の樹脂リッチエリアの発生につながる。強化繊維が想定した場所に保持できないと空隙が発生しやすくなることでそこには樹脂が流れ込むため樹脂リッチになり、また繊維自体が動きやすいと樹脂の硬化中に繊維が跳ね上がる状況となり、それがバリの発生につながることに加え、強化繊維の充填不足につながったと考えられる。

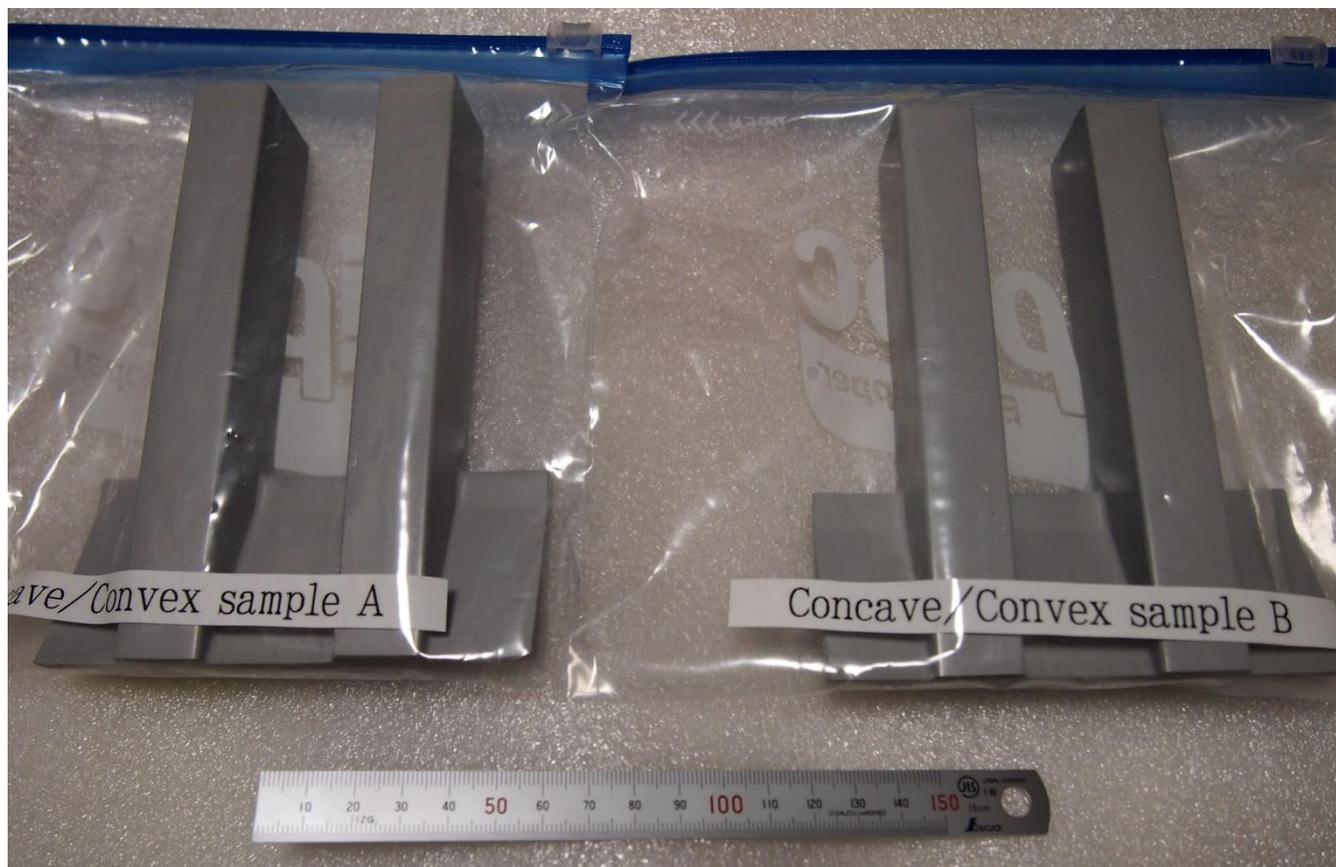
図 評価サンプル外観写真（左：新工法で作製 右：一般工法で作製）

脱型、バリ取り加工後のサンプルの外観写真を以下に示す。写真正面に見える成形面は最外層がゲルコート層のため灰色となっている。写真中の向かって左側が Concave/Convex sample A（新工法で作製したもの）、右側が Concave/Convex sample B（一般工法で作製したもの）である。成形面側から見た場合、目視上は顕著な差異は認められなかった。

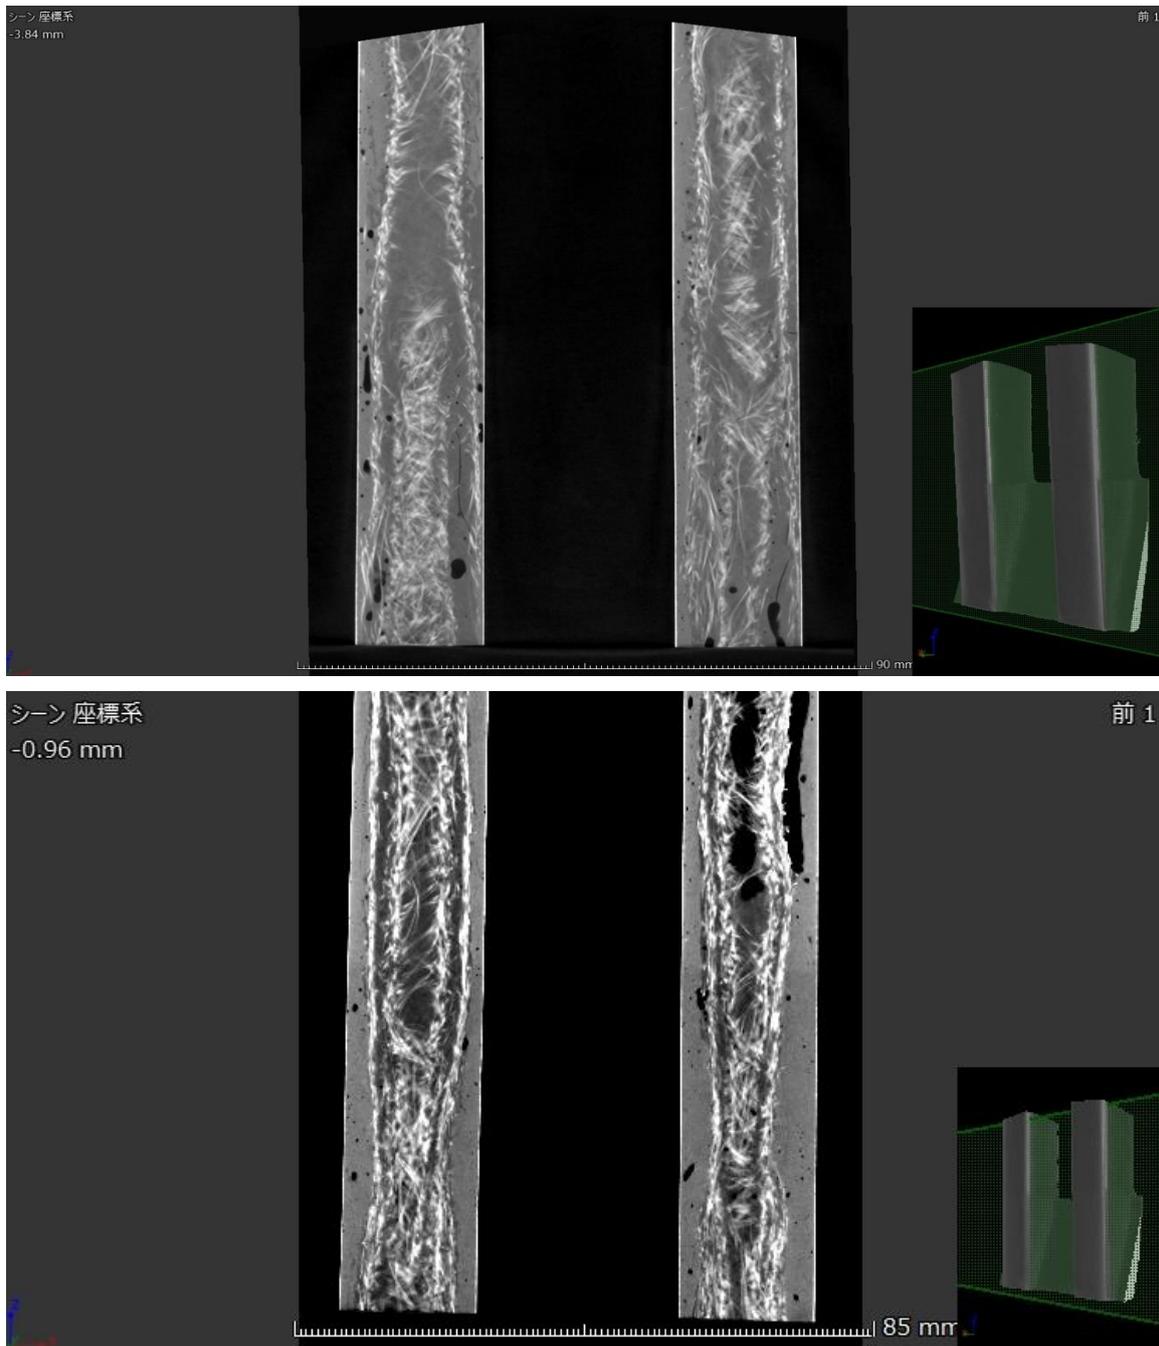
図 Concave/Convex sample 「凸部底面」の X線 CT 画像

代表的な領域に関し、Concave/Convex sample A、B（A：新工法 B：一般工法、以下、Sample A、B とする）の測定結果を示す。以下に示すのは凸部の底面に該当する部分のスキャン画像である。白く見えるのが強化繊維、黒いのが空気層、その中間で灰色に見えるのがマトリックス樹脂である。上側が Sample A、下側が Sample B である。Sample A では断面最長部が最大 7.91mm の空気層が存在するものの、前面に強化繊維が充填されている。一方 Sample B では 30mm を超える空気層が強化繊維とマトリックス樹脂の間に断続的に存在しており、強化繊維の充填も中心部に限られる様子が確認された。

脱泡効率の改善は内部に存在する空気層の大きさと量に大きな影響を与えられとされる。一般工法でも金属ローラー等を用い徹底した脱泡を行ったが X線 CT 画像を見るとマトリックス樹脂と強化繊維の境界層に断続的に断面最長寸法 30mm を超えるような大きな空気層が断続的かつ複数存在しており脱泡が不十分であったことが明らかとなっている。新工法では脱泡に使用する道具を見直し、また積層工程に一部修正を加えた結果、一般工法で作製した Sample B と比較して新工法の Sample A では空気層の大幅に減少したことが X線 CT の測定結果によって確認されたと推測する。

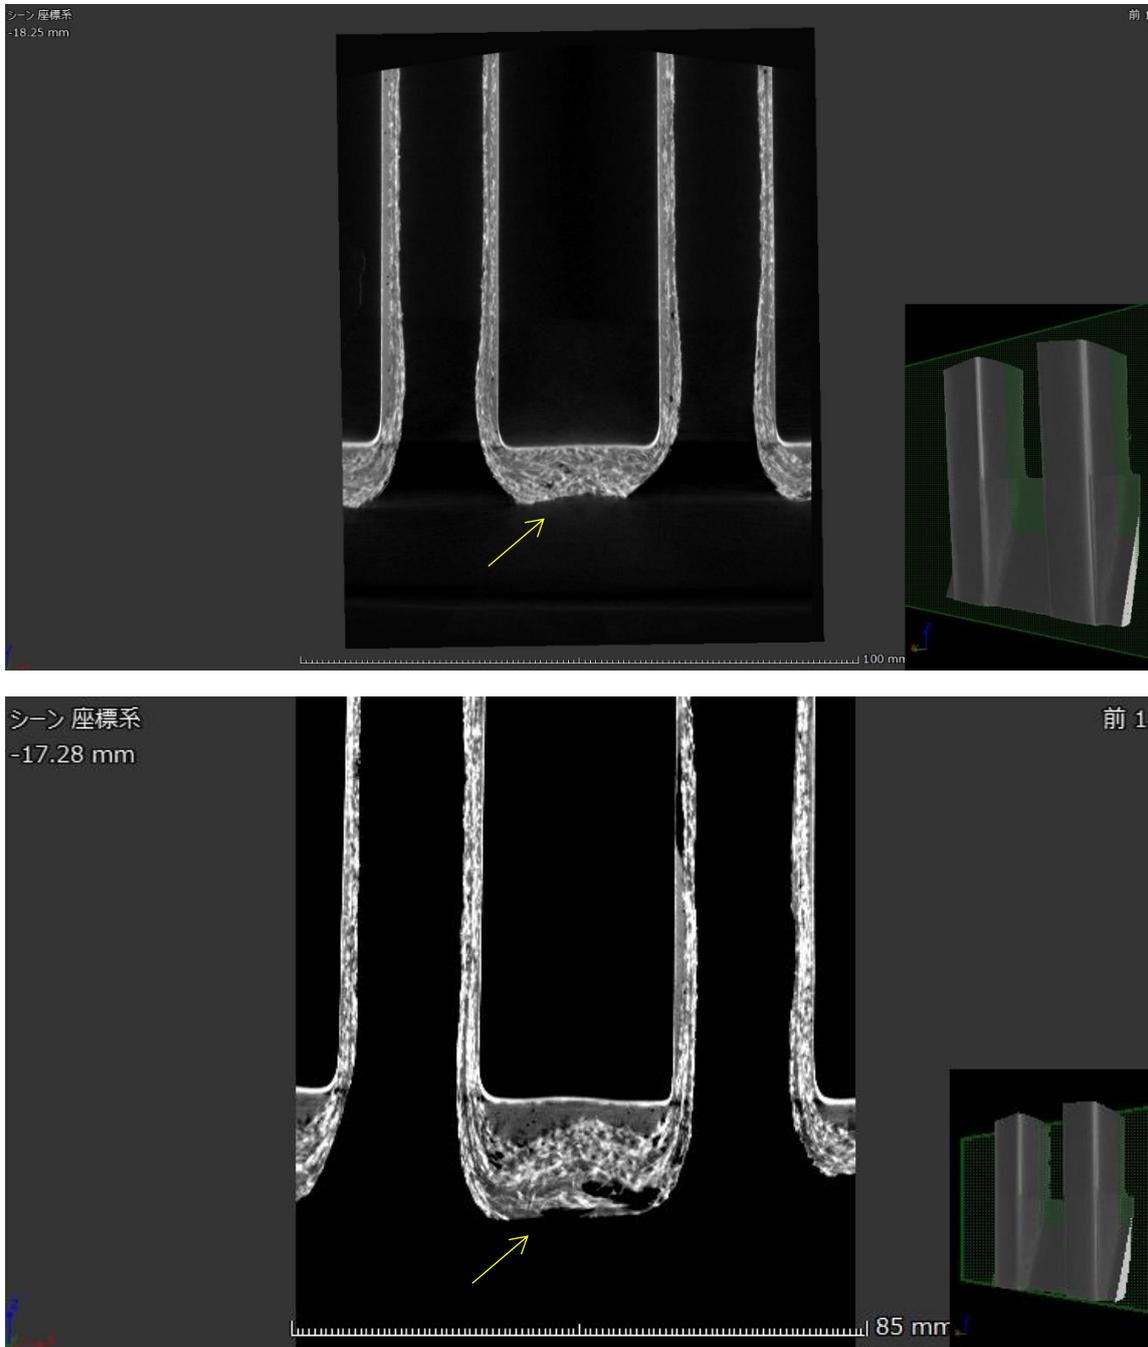
図 Concave/Convex sample「側面の長手方向面」の X 線 CT 画像

凸面から垂直に立ち上がる面を長手方向にスライスした画像を以下に示す。長手方向には断続的に存在する空気層が Sample B で確認できる。また隣り合う凸部の連結部分（下図中黄色矢印）において、Sample B では樹脂リッチ領域と空気層を確認した。また空気層については断面最長部とその深さそれぞれについて、Sample A が 17.56mm、8.53mm、Sample B が 28.17mm、10.45mm であり、Sample A の方が小さいものの、比較的大きめの空気層が存在していることがわかった。

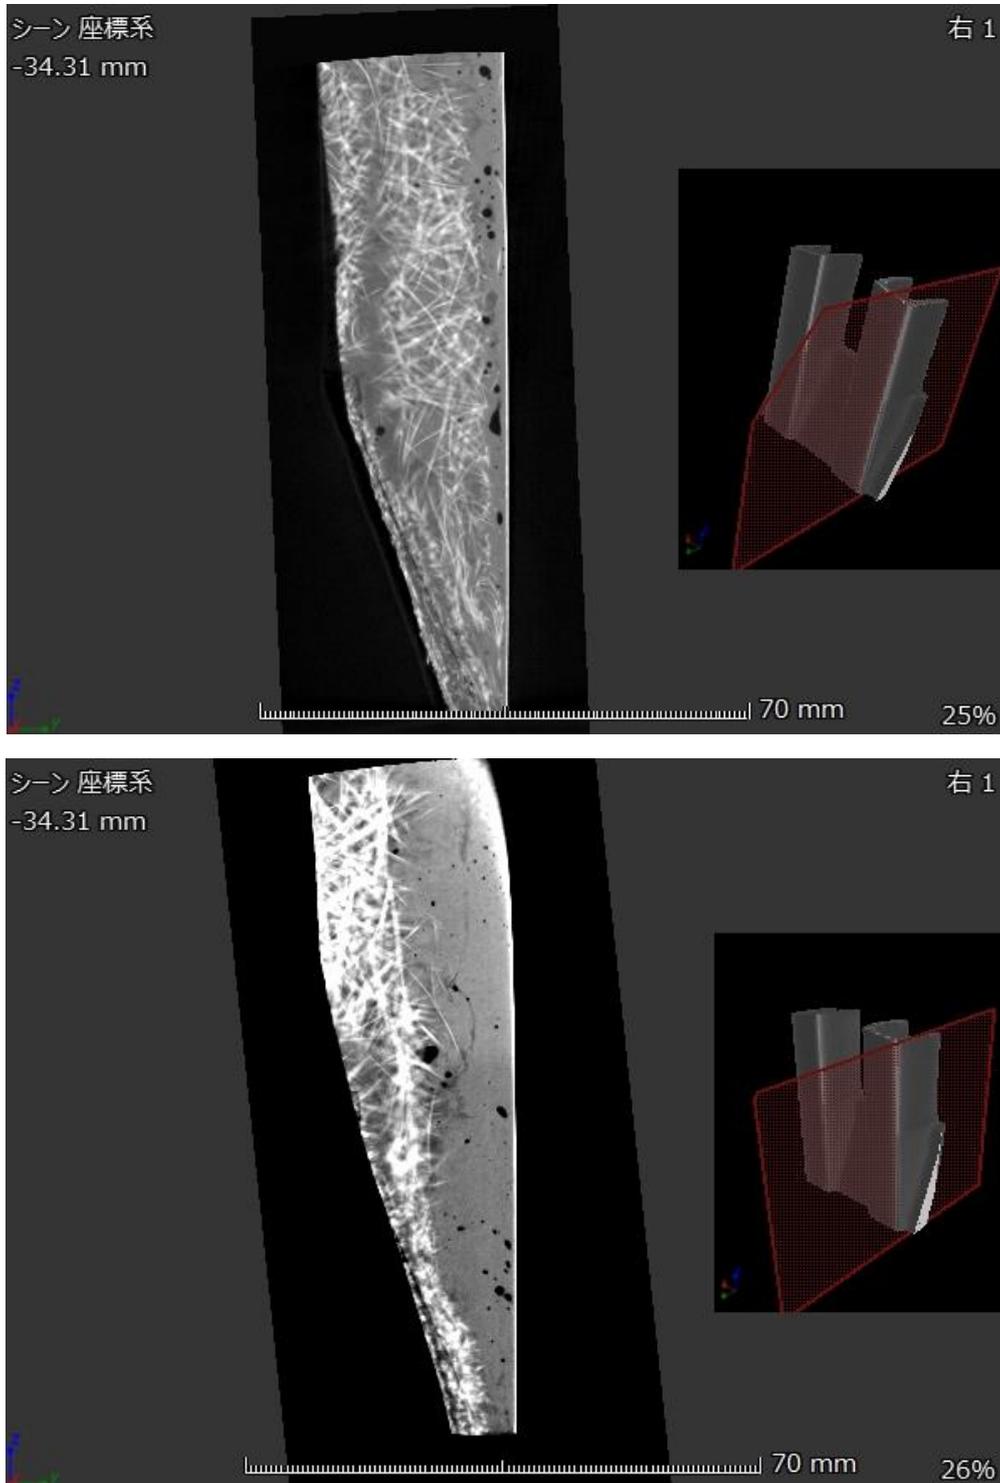
図 Concave/Convex sample「側面の長手方向面」の X 線 CT 画像

同様に長手方向だが、スライスする面を垂直にした際の X 線 CT 画像を以下に示す。Sample B（下図中、下の画像）では強化繊維の充填が凸部の底面付近（画像中左側）に偏在している一方、新工法で作製した Sample A では全面にわたって強化繊維が存在していることがわかった。また空気層については断面最長部とその深さそれぞれについて、Sample A が 7.26mm、2.52mm、Sample B が 4.24mm、1.02mm であり Sample A の方が大きい空気層が存在していることがわかった。

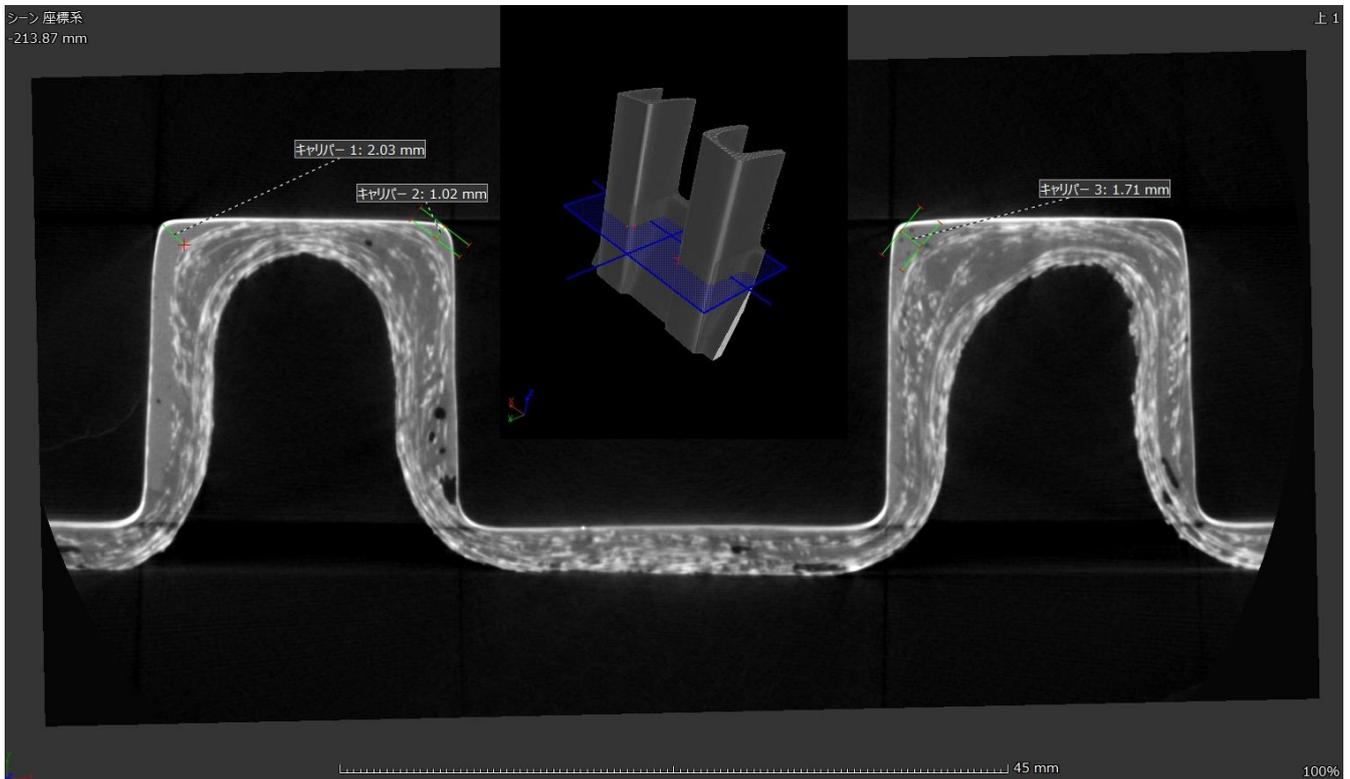
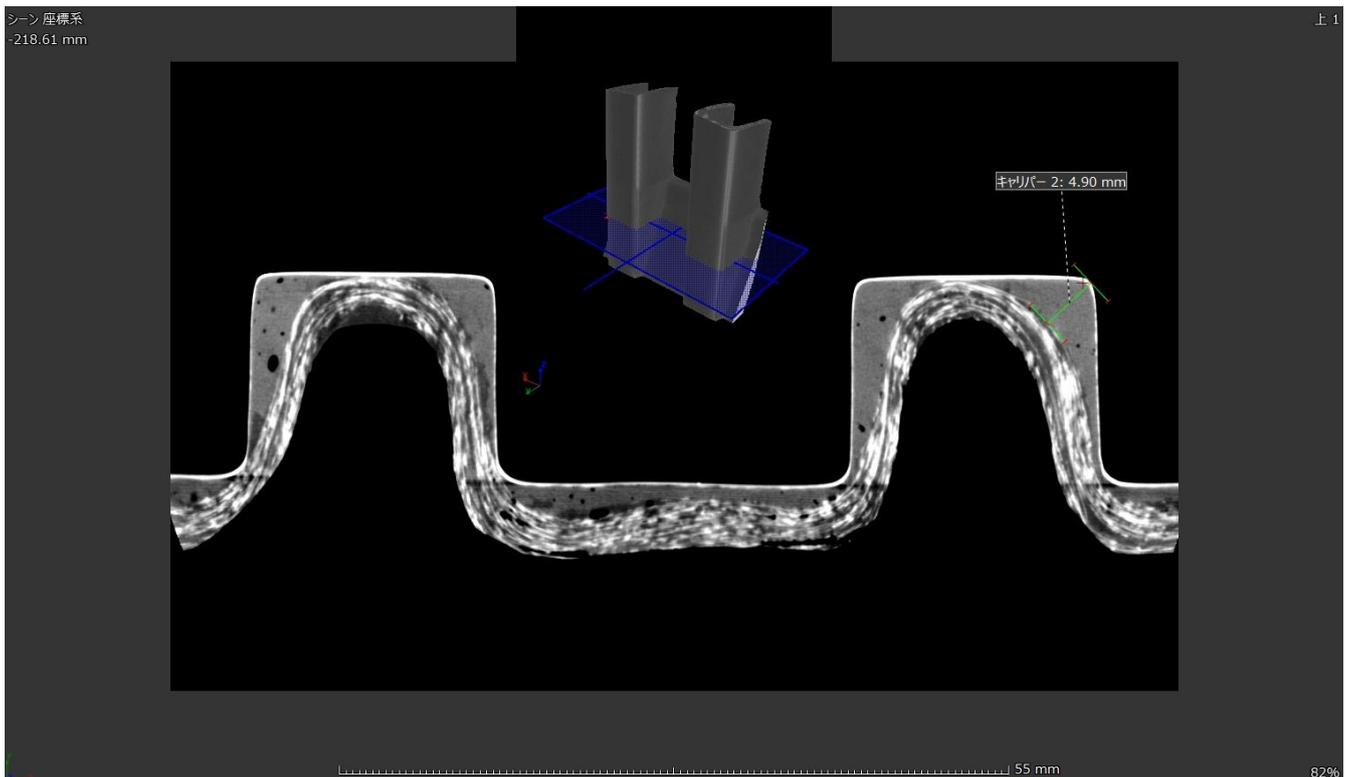
図 Concave/Convex sample 「凸部の垂直方向面」の X 線 CT 画像

次に長手に対して垂直方向にスライスした X 線 CT の画像を以下に示す。垂直方向から見た場合も他の観察面と同様、強化繊維の充填状況に差が見られた。凸部の角部の樹脂リッチエリアは新工法で作製した Sample A では 1~3mm 程度だったのに対し、Sample B では 5mm 近い樹脂リッチエリアが存在していることが明らかとなった。

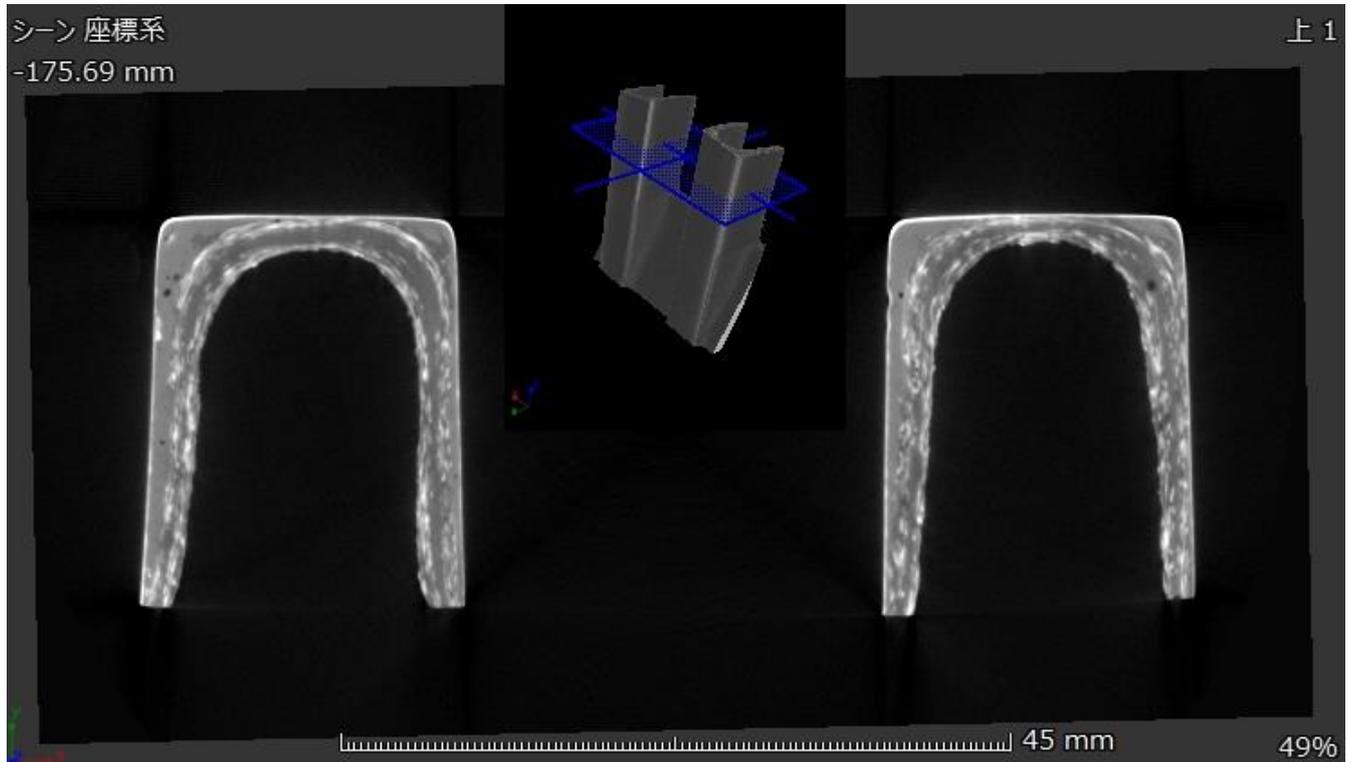
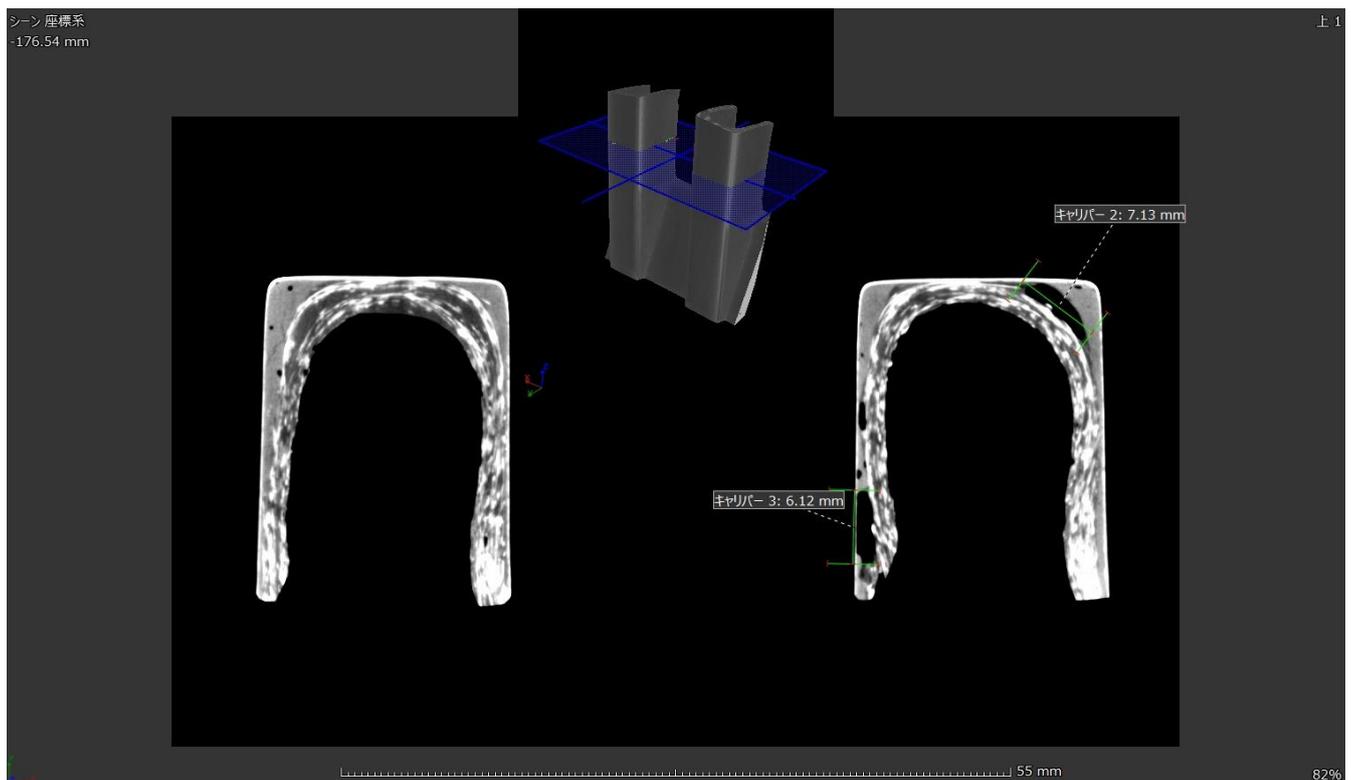
図 Concave/Convex sample 「凸部の垂直方向面」の X 線 CT 画像

凸部垂直方向でさらに上部にあたる部分の X 線 CT 画像を以下に示す。FRP 材料の充填面積が狭い本領域において、一般工法で作製した Sample B では断面最長部 7mm を超える空気層が断続的かつ複数存在している一方、観察範囲で 1 つのみの確認だったが Sample A でも最大断面最長部 8.89mm の空気層が存在していた。
