FRPで 薬液漏れを 食い止める！

薬液漏えい恒久対策施工支援

恒久対応事例

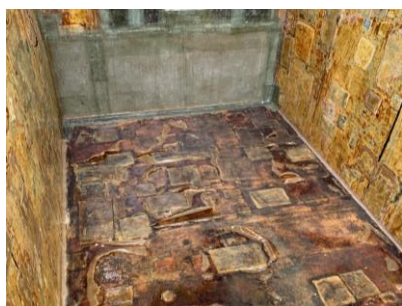
対応前：「つぎはぎ」のように補修された硝フッ酸槽

この槽では繰り返し薬液漏れが発生したことから、該当する箇所を「つぎはぎ」のように複数回にわたり応急処置した様子が確認できます。当社では、槽内全体に新しいFRP槽を構築するFRP特殊ライニング工法により、恒久対応を行いました。

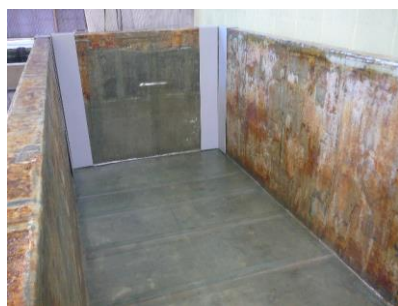
対応後：FRP特殊ライニング工法による恒久対応結果

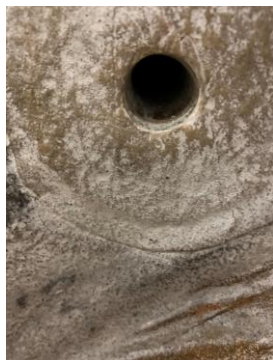
対応前：苛性ソーダの浸透が生じた小型フランジ

苛性ソーダ槽では、薬液に接するFRPの強化繊維にガラス繊維を用いるという不適切な設計により、薬液の浸透が認められました。

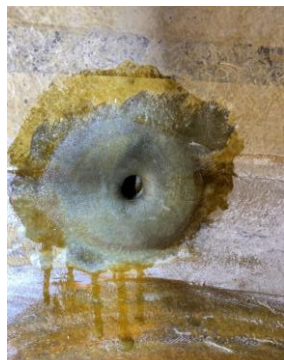
対応後：FRPで積層されたフランジ

この事象に対する対応として、既存フランジをそのままに、その上から苛性ソーダの影響を受けにくい有機繊維を強化繊維としたFRPを用い、フランジのシェル部（円筒形状部分）をカバーし、薬液浸透の続く領域をFRPで保護するという対策を行いました。
